X STOP®

Minimal-invasives Verfahren bei Rückenschmerzen

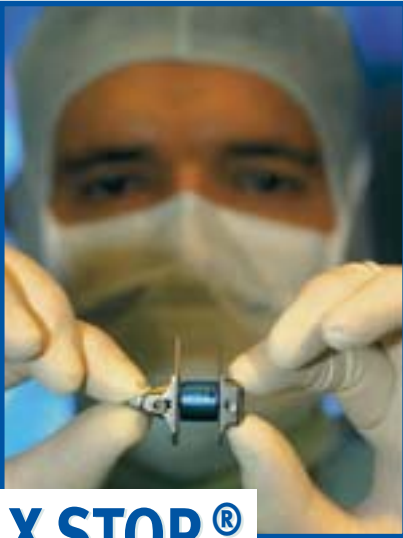
Der enge Wirbelkanal, häufig Ursache für starke Rückenschmerzen bei längerem Gehen oder Stehen.

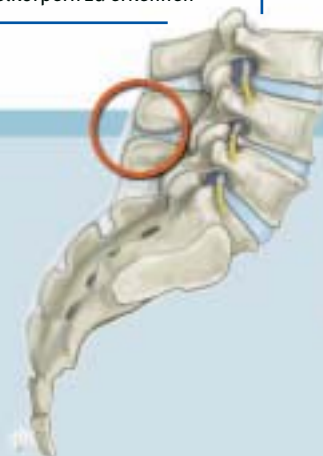
Ansicht vor der Operation, deutlich ist die Verengung zwischen den beiden Wirbelkörpern zu erkennen

Ansicht nach der Operation, der X-Stop hat die Verengung beseitigt und den Abstand zwischen beiden Wirbelkörpern normalisiert

Ist nach präziser Diagnose der enge Wirbelkanal Ursache für starke Rückenschmerzen bei längerem Gehen oder Stehen, kann das neue Implantat X Stop® helfen. Erste Ergebnisse dieser neuen minimal-invasiven Methode überzeugen mit hervorragenden Erfolgsquoten.
